HOTTES DE CUISINE / ÎLOTS

SLIM - ÎLOT

24936-860-S • (36" - 860 CFM)

SPÉCIFICATIONS TECHNIQUES

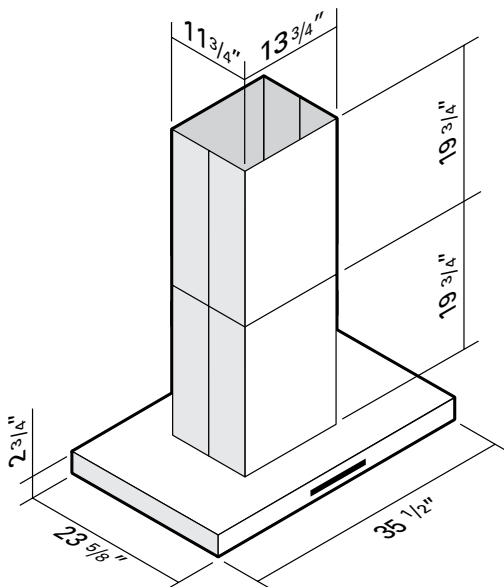
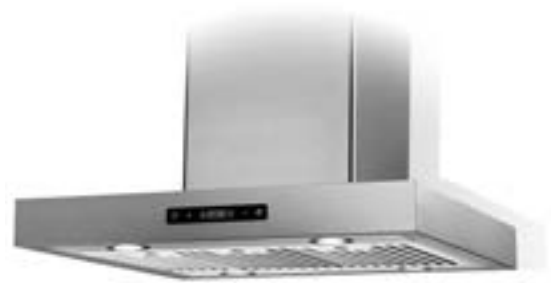
DIMENSIONS

- Fini acier inoxydable
- 860 CFM
- Niveau de bruit : 0,7 (basse vitesse) à 9,0 sones (haute vitesse)
- Panneau de contrôle électronique à 3 vitesses, LCD avec horloge
- Télécommande incluse
- 4 ampoules DEL de 5W à 2 intensités (incl.)
- Grilles en acier inoxydable de type « Baffle » (incl.)
- Sortie de ventilation verticale circulaire de 5"
- Cheminée télescopique de 2 sections de 19 3/4"
- Cheminée de 35" en option
- Convenant aux plafonds jusqu'à 8 pi. 6 po. (En utilisant les longueurs de cheminées incluses avec la hotte, celle-ci pourrait être installée avec un plafond de 9 pieds (108 pouces) à la condition d'installer la hotte à au moins 31 pouces du comptoir.)
