## SLIM

**24900-390-BK • (30" - 390 CFM)**

**24900-480-BK • (30" - 480 CFM)**

### SPÉCIFICATIONS TECHNIQUES

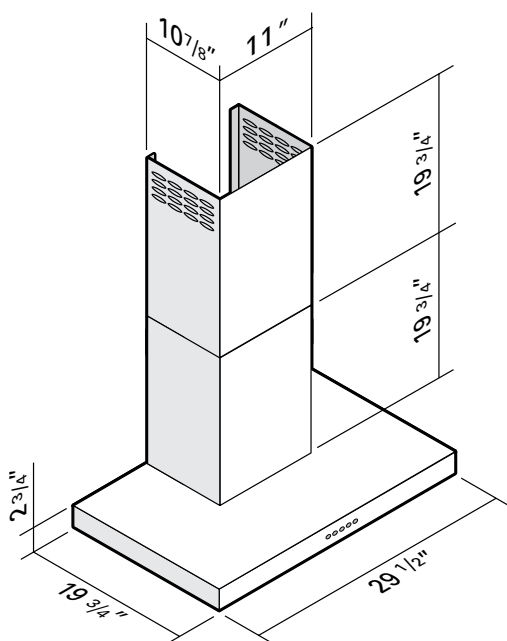
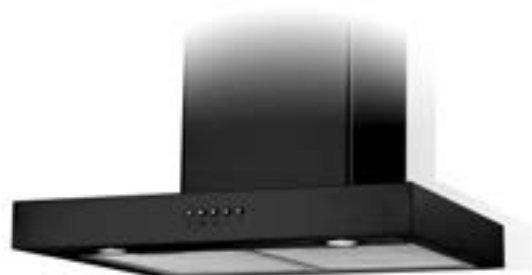
### DIMENSIONS

- Fini noir
- 390 et 480 CFM
- Niveau de bruit : 0,6 (basse vitesse) à 8,0 sones (haute vitesse)
- Bouton poussoir à 3 vitesses
- 2 ampoules DEL de 5W à 2 intensités (incl.)
- Filtres (5 couches) en aluminium (incl.)
- Sortie de ventilation verticale circulaire de 6"
- Cheminée télescopique de 2 sections de 19 3/4"
- Cheminée de 30" en option pour les plafonds allant jusqu'à 10 pieds de hauteur
- Convenant aux plafonds jusqu'à 8 pi. 6 po. (En utilisant les longueurs de cheminées incluses avec la hotte, celle-ci pourrait être installée avec un plafond de 9 pieds (108 pouces) à la condition d'installer la hotte à au moins 31 pouces du comptoir.)
