# HOTTES DE CUISINE / ENCASTRÉS

## ELITE-PRO

24030-S • (30"- 600 CFM - Acier inoxydable)

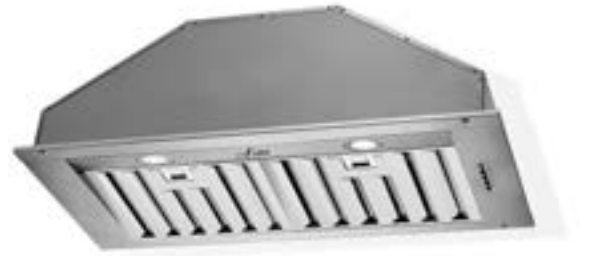
### DIMENSIONS

- Fini acier inoxydable
- 600 CFM
- Niveau de bruit : 0,7 (basse vitesse) à 9,0 sones (haute vitesse)
- 3 vitesses avec minuterie
- 2 ampoules DEL de 5W (incl.)
- Grilles de type « Baffle » (incl.)
- Sortie de ventilation verticale circulaire de 6"
- Poids : 32 lbs
- Ouverture requise : 14 5/8" x 28 1/8"
